# Bauinventar Gemeinde Freienwil

Aktualisierung 2021

## Liste der kommunal schutzwürdigen Objekte Gemeinde Freienwil

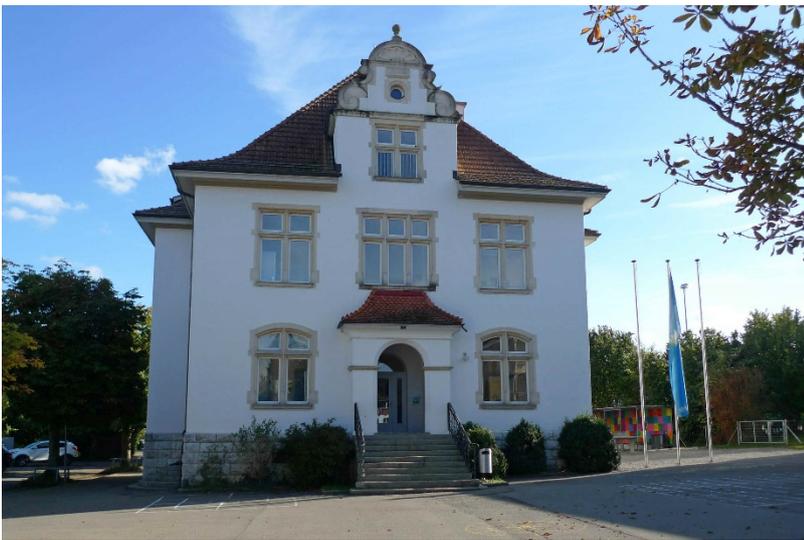
Ansicht von Norden (2019)

Das repräsentative Schulgebäude bildet den Hintergrund und südseitigen Abschluss des Schulhausplatzes, einem schmalen, sich von der Dorfstrasse her erstreckenden und mit einer Reihe Kastanienbäumen bepflanzten Freiraum zwischen der Marienkapelle (kantonales Denkmalschutzobjekt FRE001) im Osten und dem Gemeindehaus (Bauinventarobjekt FRE903) sowie dem Gasthaus zum Weissen Wind im Westen. Der Baukörper ist volumetrisch raffiniert gestaltet, indem einem Quertrakt mit Schulzimmern ein leicht höherer, aber schmalerer Erschliessungstrakt T-förmig so vorangestellt wurde, dass die leicht geschweiften Walmdächer rückseitig ineinander übergehen, nach vorne und den Seiten aber eine malerische Staffelung der Fassaden und Dachflächen entsteht. Der Mauerbau hebt sich durch seine für die Zeit um 1900 typische historisierende Architektursprache von der bäuerlich-ländlichen Bebauung des Dorfes ab. Der als Bossenwerk von den hellen Putzflächen geschiedene halbhohe Kellersockel verleiht ihm einen stattlichen, wehrhaften Charakter. Die darüber zweigeschossig aufgeführten Fassaden sind streng achsensymmetrisch gegliedert, wobei Kreuzstockfenster variierend durch einen oder zwei Pfosten unterteilt sind. Die im Erdgeschoss mit Stichbogen und im Obergeschoss gerade abschliessenden Gewände sind gehort und mit einer schräg auslaufenden Kehlung sowie einem karniesförmigen Gesims aus Savonnière-Kalkstein gearbeitet. Für die einfacheren, gefalzten Gewände der Kellerfenster wurde Mägenwiler Muschelkalk verwendet. Das westliche Viertel des Kellergeschosses weist lediglich quadergrosse Aussparungen zur Belüftung auf. Den Hauptakzent des Gebäudes bildet ein im Stil der deutschen Renaissance mit Zierelementen aus demselben Haustein gestalteter Quergiebel in der Mittelachse der nach Norden auf den Platz hin ausgerichteten Eingangs- und Hauptfassade. Dieser schliesst über einem Kranzgesims mit flankierenden Voluten sowie einer Muschelbekrönung samt Kugelaufsatz ab und zeigt über einem zentralen Rundfenster das Baujahr "1904". Die im Dach- und Obergeschoss mit einem zwei- und einem dreiteiligen Kreuzstockfenster besetzte Mittelachse nimmt im Hochparterre den über eine breite, frontal zulaufende Freitreppe erreichbaren Haupteingang auf. Das schmiedeeiserne Geländer zieren eigenwillig gewundene Voluten. Zur Rundbogentür (Türblatt

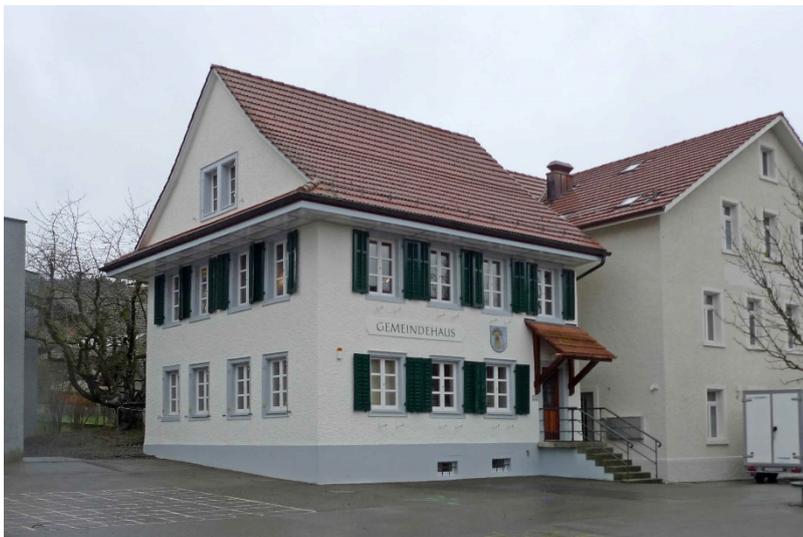
Ansicht von Südosten (2020)

Das dicht hinter dem Gasthaus zum Weissen Wind anschliessende, von diesem nur durch einen schmalen Durchgang getrennte Alte Schulhaus steht traufständig zum Schulhausplatz ausgerichtet, welcher in der ersten Hälfte des 19. Jh. noch als Wegführung westlich der Kapelle entlang diente [3]. Der auf annähernd quadratischer Grundfläche errichtete Baukörper ist über einem niedrigen Kellersockel zweigeschossig in verputztem Mauer- und Fachwerk aufgeführt [4]. Als oberen Abschluss trägt er ein geknicktes, stirnseitig knappes Satteldach, das gegen Süden mit einem Fusswalm kombiniert ist. Der markante, unmittelbar über den Obergeschossfenstern ansetzende Dachvorsprung ist an der unterseitigen Holzverkleidung mit einer hübschen Felderung versehen. Nach Westen schliesst über einem jüngeren seitlichen Anbau mit Sanitäranlagen (20. Jh.) ein schmaler Quergiebel an. Hier auf der Rückseite befand sich ehemals eine zweigeschossige Laube (vgl. Bilddokumentation, Aufnahme von 1978), welche sich vermutlich über die ganze Länge des Gebäudes erstreckte und neben der Toilette vielleicht auch einen separaten Zugang zum Obergeschoss aufnahm.

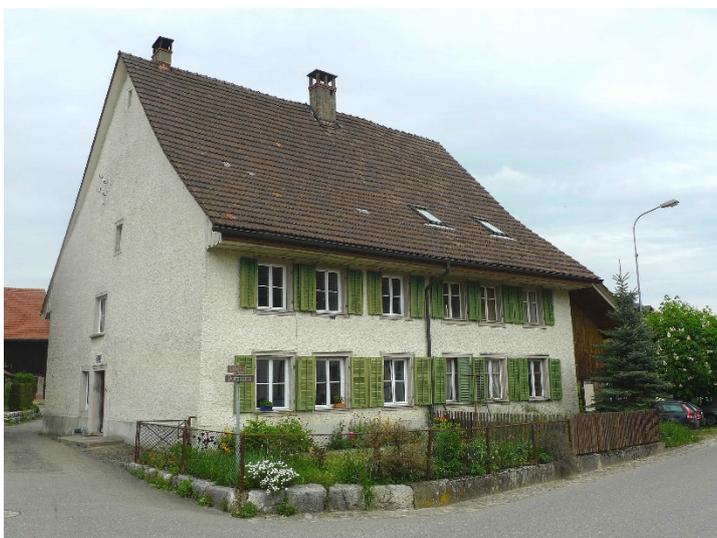
Ansicht von Südwesten (2013)

Der über nahezu quadratischem Grundriss errichtete Baukörper umfasst zwei quer zur Firstrichtung geteilte Wohnungen. Nach Süden zur Dorfstrasse hin zählen beide Hausteile je drei Achsen holzgerahmter Rechteckfenster, welche wohl das Resultat einer klassizistischen Fassadenüberformung aus dem späten 18. Jh. sind. Im Gegensatz zur regelmässig durchgestalteten Schaufront zeigt die Hausrückseite ein uneinheitliches Bild mit unterschiedlich alten und grossen Fenstern. Hier und in den beiden Giebelfeldern sind vereinzelt auch ältere Öffnungen mit spätgotisch gekehlten Gewänden erhalten. Beide Hausteile verfügen über einen stirnseitigen Hauseingang, wobei der östliche hinter einem jüngeren Pultdachanbau verborgen liegt. Die westliche Wohnung zeigt einen dreiraumtiefen Grundriss mit mittiger Küche, nach Süden zur Dorfstrasse ausgerichteten Wohnräumen (Stube und Nebenstube) sowie einer Kammer im rückwärtigen Bereich. Eine entlang der Stirnwand geführte Innentreppe erschliesst das Obergeschoss mit den Schlafräumen. An historischer Ausstattung wohl aus dem 18. Jh. hat sich in der Kammer über der Nebenstube ein stehendes Brettertäfer mit aufwändig profilierten Deckleisten erhalten. Östliche Wohnung nicht besichtigt.

Im Falle eines grösseren Umbaus sollten vorgängig bauarchäologische Abklärungen und eine dendrochronologische Altersbestimmung durchgeführt werden.

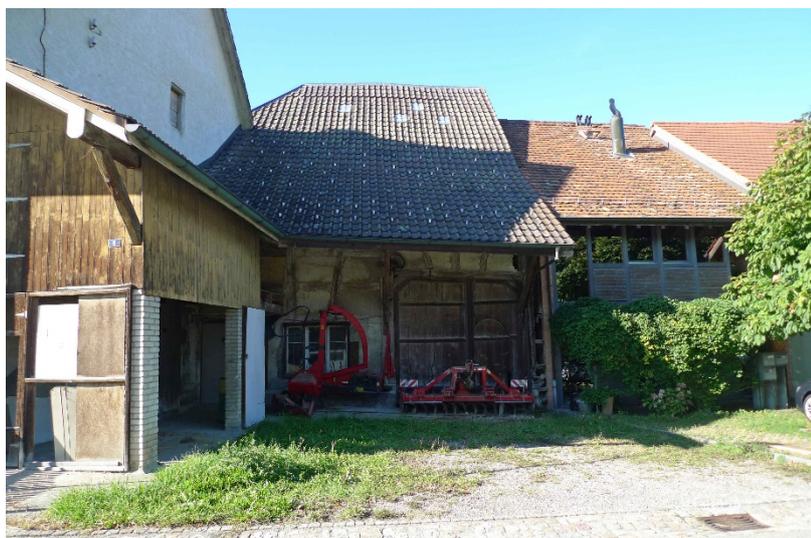
Ansicht von Südosten (2019)

Die im 18. Jh. in räumlich reizvoller Staffelung zum spätgotisch geprägten Doppelwohnhaus Dorfstrasse 8, 10 (Bauinventarobjekt FRE905) errichtete Stallscheune bildet nutzungsgeschichtlich eine Einheit mit dessen östlichem Wohnteil und ist das Pendant zur räumlich gleichfalls abgesetzten Stallscheune der westlichen Haushälfte (Bauinventarobjekt FRE916). Damit zählt die im Ortsbild markant in Erscheinung tretende Baugruppe als einziges intaktes Beispiel der Getrenntbauweise zu den baugeschichtlich und typologisch wertvollsten Elementen des Häuserbestands. Der unter einem einseitig abgewalmten Dach in Fachwerk errichtete Baukörper ist in der Grundkonstruktion weitgehend erhalten. Er bewahrt teilweise noch die bauzeitlichen Ausfachungen aus lehmverputzten Staketen und Rutengeflecht sowie als Rarität den mit einer Kielbogenfase und einem Kreuz verzierten Türsturz zum Stalleingang.

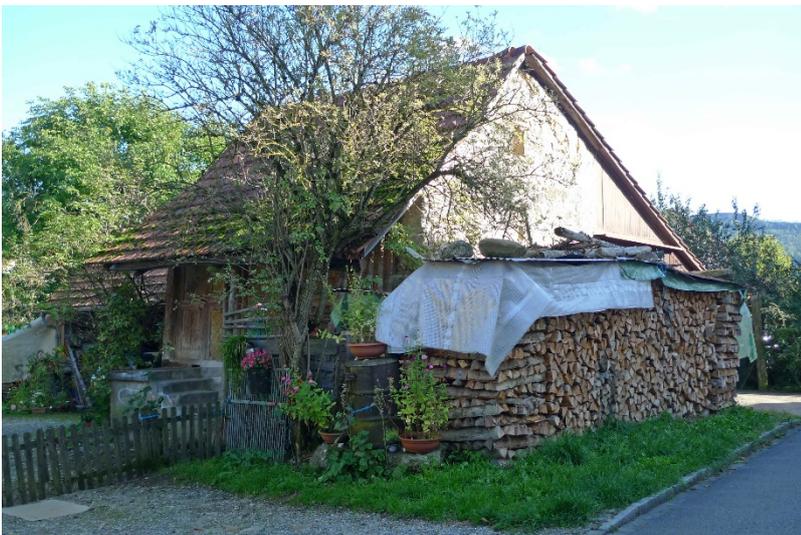
In Fachwerk- und Steinbauweise errichteter Speicher wohl aus dem späten 18. Jahrhundert, der abgesehen von einer südseitigen Erweiterung seine ursprüngliche Erscheinung und einen Grossteil der originalen Bausubstanz bewahrt hat. Mit den noch weitgehend vorhandenen lehmverputzten Flechtwerkfüllungen hat der Kleinbau als authentisches, handwerksgeschichtliches Zeugnis Seltenheitswert. Er bildet mit dem in derselben Mischbautechnik erstellten Bauernhaus Dorfstrasse 7 (Bauinventarobjekt FRE915) eine ländliche Baugruppe, der aufgrund ihrer zentralen Lage neben der Kapelle und dem Schulhausplatz ein erheblicher Situationswert zukommt.

Ansicht von Nordwesten (2019)

Eine Entfernung des südlichen Anbaus zugunsten des schmucken Speichers wäre bei künftigen Bau-massnahmen prüfenswert.

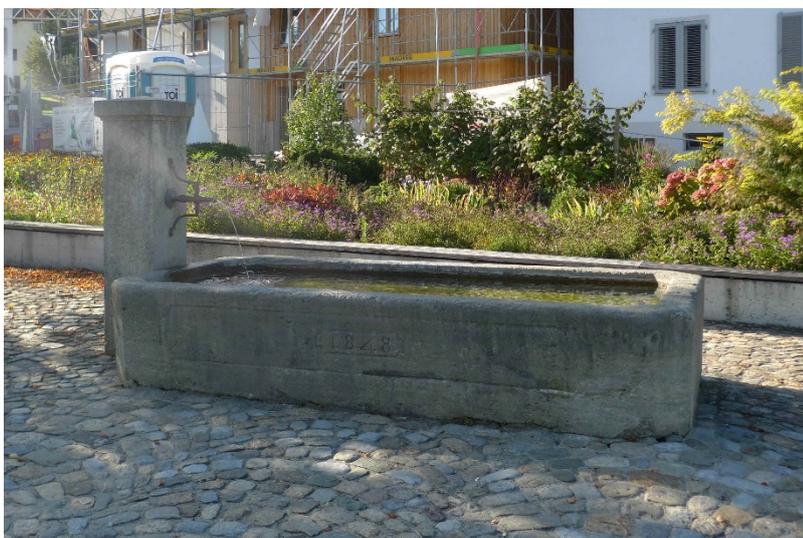
Ansicht von Osten (2019)

Laufbrunnen aus Muschelkalk, bestehend aus einem grossen monolithischen Längstrog von 1848 und einem jüngeren, schmalseitigen Stock mit scharrierten Flächen und gekehlter Abdeckplatte [1]. Der Trog ist an den Ecken abgeschrägt und an den Längsseiten mit einer Rahmung verziert, in deren Mitte zur Strasse hin die Jahrzahl "1848" eingemeisselt ist. Im Zusammenspiel mit dem gepflasterten Platz prägt der Brunnen an der Dorfstrasse als typische ländliche Anlage das Ortsbild.

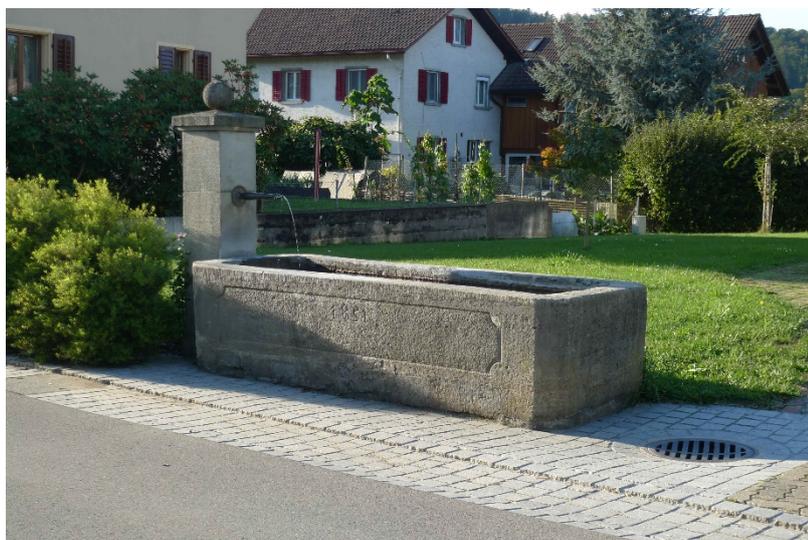
Ansicht von Südosten (2019)

Laufbrunnen aus Muschelkalk, bestehend aus einem langrechteckigen Trog und einem schmalseitig aufgestellten jüngeren Stock mit Kugelbekrönung auf der Abdeckplatte. Der Trog ist an den Ecken abgeschrägt und an der Längsfront mit einem Rahmen verziert; darin ist die Jahrzahl "1851" eingemeisselt. Der längs zur Alten Ehrendingerstrasse stehende Brunnen prägt das Ortsbild ländlich.

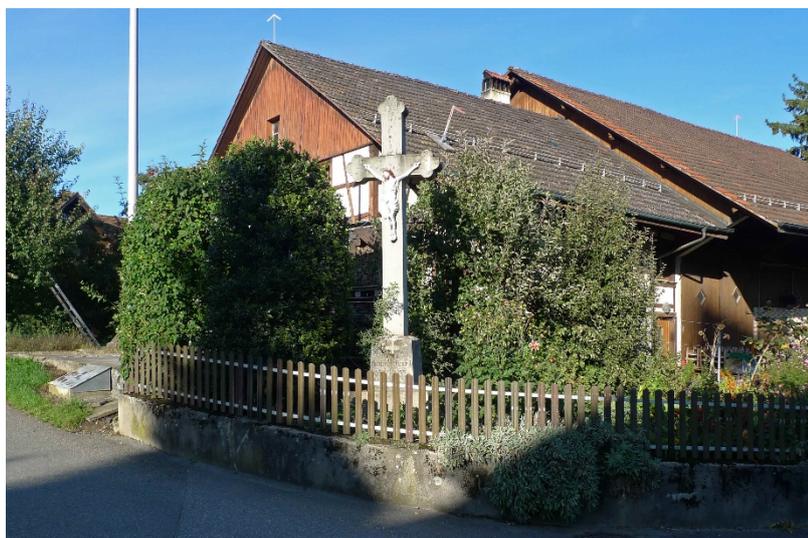
Ansicht von Süden (2019)

Sandsteinkreuz mit kleeblattförmigen Enden wohl aus der Zeit um 1900, das an der Einmündung des Sandacherwegs in die Husenstrasse steht. Kreuzarme und Schaft sind gestockt und mit Randschlag versehen. Am oberen Ende sind die Initialen "INRI" farblich hervorgehoben, der Sockel trägt die Inschrift: "Kreuz einzige Hoffnung sei gegrüsst". Daran befestigt ist ein barockisierender Metallkorpus.

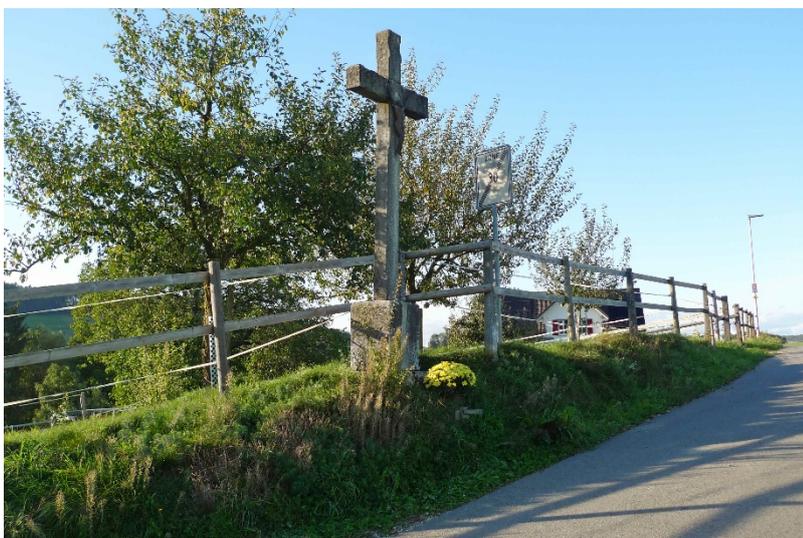
Muschelkalkkreuz wohl aus der Zeit um 1900, das am Anfang der Alten Lengnauerstrasse steht. Mit den abschnittsweise gefasteten Kanten am Schaft und an den gerade abschliessenden Kreuzarmen zeigt es dieselbe Gestaltung wie die Wegkreuze Maas von 1903 und Kaltenbrunnenweg von 1909 (Bauinventarobjekte FRE911G und FRE911I). Der ursprünglich wohl bronzefarbene Metallkorpus weist Erosionsschäden auf.

Ansicht von Südosten (2019)

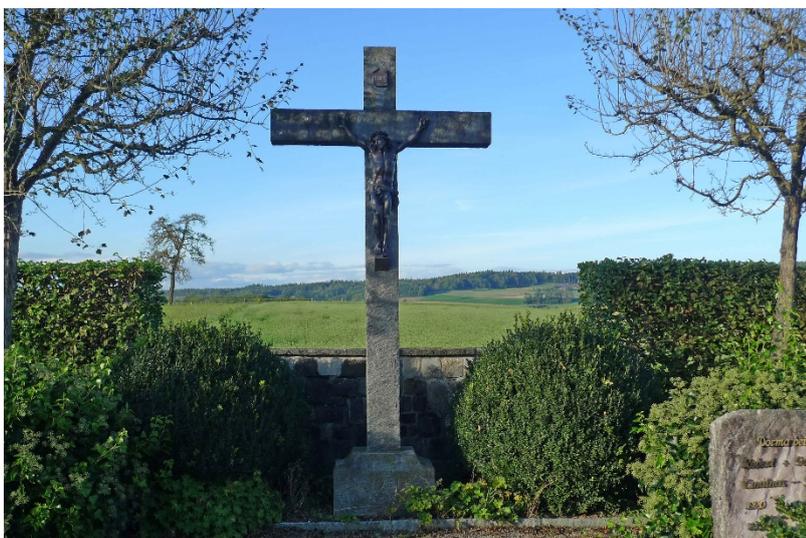
Ansicht von Süden (2019)

In schlichter Grundform gefertigtes Granitkreuz von 1951 mit wiederverwendetem grossem Metallkorpus in neobarockem Stil. Das Kreuz nimmt am nördlichen Rand des Friedhofs, in der Flucht des Mittelwegs, einen szenografisch reizvollen Standort ein, indem es hinter sich den Blick in die offene Landschaft Richtung Lengnau freigibt. Der oben mit einer Kehle abschliessende Sockel trägt das Jahr der Aufstellung "1951".

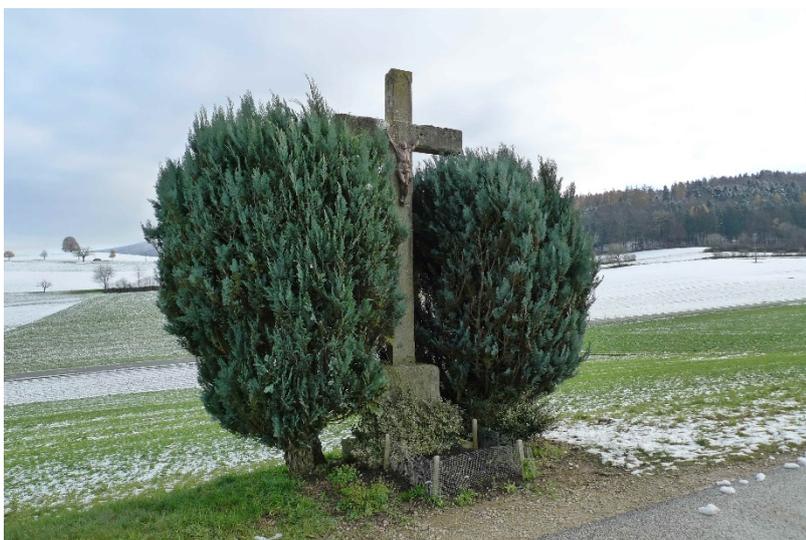
Gesamtanlage von Nordwesten (2020)

Gemäss Inschrift am Sockel 1903 erstelltes Muschelkalkkreuz, das ausserhalb des Dorfes, an der nach Hertenstein führenden Dorfstrasse steht und mit zwei Thujen eine kleine begrünzte Anlage bildet. Das Kreuz zeigt dieselbe Gestaltung wie die Wegkreuze an der Alten Lengnauerstrasse (Bauinventarobjekt FRE911D) und am Kaltenbrunnenweg (Bauinventarobjekt FRE911I), indem die Kanten am Schaft und an den Kreuzarmen abschnittsweise gefast sind. Die Jahrzahl am gestockten Sockel ist noch knapp lesbar. Metallkorpus erneuert [1].

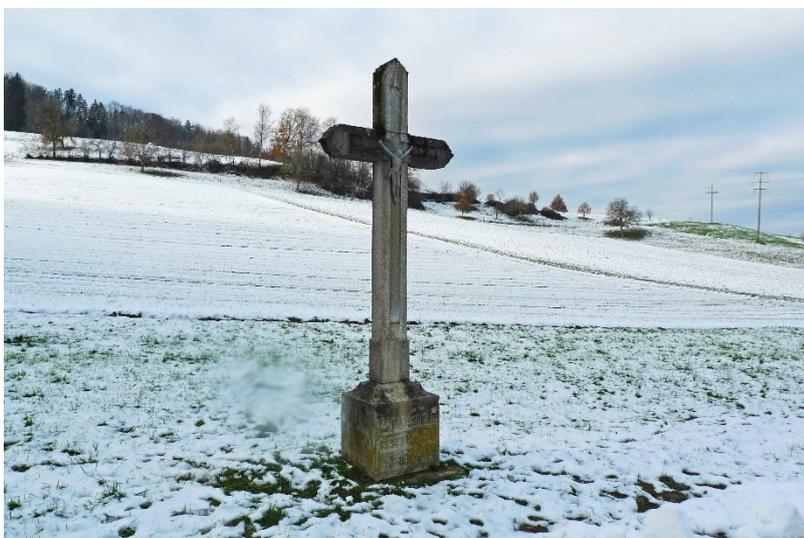
Ansicht von Süden (2020)

Gedenkkreuz aus Kunststein mit Randleisten und geschweiften, kielbogenförmigen Enden, das 1914 anlässlich eines Unfalls in der Nähe des Waldrands, an der nach Hertenstein führenden Dorfstrasse aufgestellt wurde. Dazu ist am Sockel in erhabener Schrift vor gestocktem Hintergrund zu lesen: "EDUARD SUTER VERUNGLÜCKT 1914". Das Kreuz zeigt mit einem abgesetzten Sockelbereich am Schaft, einem gekehlten oberen Abschluss am eigentlichen Sockel sowie den gotisierenden Kreuzarmen eine differenzierte, noch dem Historismus verhaftete Formgebung. Der vertiefte Mittelbereich des Kreuzes zeigt Spuren einer grünen Farbfassung. Zum Kreuz hat sich ein kleiner Metallkorpus in barockisierendem Stil erhalten.

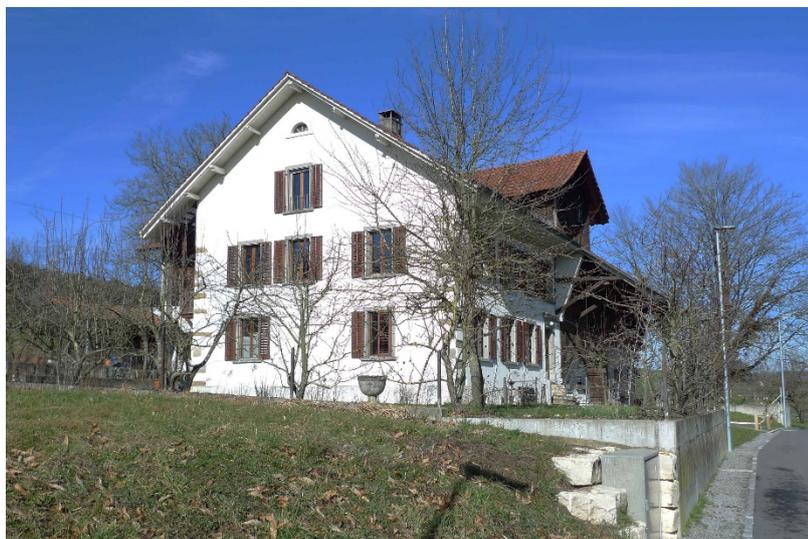
Ansicht von Südosten (2020)

Am nördlichen Dorfrand gelegener bäuerlicher Vielzweckbau, der 1913–14 aus einer rund zehn Jahre zuvor errichteten Scheune hervorgegangen ist und später durch eine Hocheinfahrt unter Kreuzgiebel erweitert wurde. Die noch dem Spätklassizismus verhaftete Formensprache mit Elementen im Schweizer Holzstil gehört zum zeittypischen Erscheinungsbild dieses Bauzeugen, wobei die Fassaden nicht ganz symmetrisch gegliedert sind. Der in den 1990er Jahren in zwei Stockwerkswohnungen unterteilte und im Dachraum ausgebaute Wohnteil ist in seiner inneren Raumstruktur nur wenig verändert und bewahrt im Erdgeschoss noch wesentliche Teile der bauzeitlichen Ausstattung, darunter das Interieur der Stube mit maseriertem Holzwerk und Jugendstilkachelofen. Grosse Rechtecktore mit aufgedoppeltem Rautenmuster und eine Bretterschalung mit charakteristischen Lüftungsöffnungen prägen die intakte Scheunenfront.

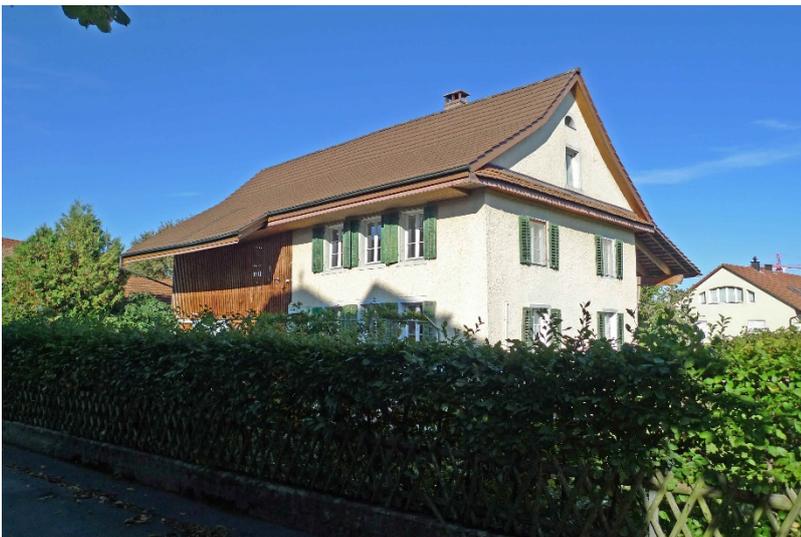
Ansicht von Südwesten (2019)

Kleinbauernhaus des 19. Jahrhunderts, dessen ursprüngliche Konstellation mit Kleinstökonomie im Innern noch immer ablesbar ist. Mit seiner axialen Fassadengliederung und der rückseitigen Obergeschosslaube, der holzverkleideten Scheune und dem geknickten Satteldach mit stirnseitigem Klebdach ist der Vielzweckbau ein zeittypisch schlichter ländlicher Bauzeuge. Er bewahrt nach einem sorgfältigen Umbau vor einigen Jahren neben der typologisch stimmigen äusseren Erscheinung noch weitgehend die ursprüngliche Grundkonstruktion und einige Elemente der historischen Ausstattung. In unmittelbarer Nähe der Kapelle und des Schulhauses gelegen, nimmt er im Dorf eine zentrale Stellung ein.

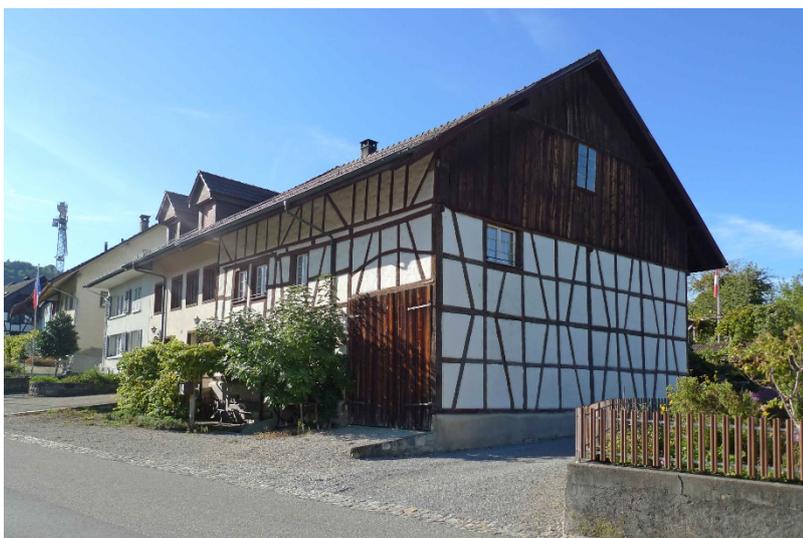
Ansicht von Osten (2019)

Kleinbauernhaus mit komplexer, nicht abschliessend geklärt Baugeschichte, das vermutlich im 18. Jahrhundert und 1876 durch Umbau aus einem älteren Vielweckbau hervorgegangen ist. Die charakteristische platzsparende Unterteilung mit ehemals hinter der Nebenstube angelegtem Stall ist im Innern trotz eines Umbaus Anfang der 1980er Jahre noch immer ablesbar. Das Gebäude bildet den östlichen Teil einer kurzen, im Dorfkern schräg gegenüber der Kapelle gelegenen Häuserreihe. Mit der sorgfältig freigelegten und reparierten Fachwerkfassade ragt es als Blickfang aus der lockeren, zeilenförmigen Strassenbebauung hervor.

Das in den Bauakten überlieferte Baujahr 1876 bezieht sich vermutlich auf einen grösseren Umbau, bei dem die Dachkonstruktion durch das heute bestehende Pfettenrafendach samt Kniestock ersetzt wurde [1]. Den Anlass dazu dürften die beiden Brände gegeben haben, die 1870 in Freienwil ein Drittel aller Häuser zerstört hatten. Aufgrund der Strohdächer, welche noch die Mehrheit der Bauten bedeckten, konnte das Feuer rasch um sich greifen. Seit 1874 zahlte die Gebäudeversicherung daher für den Abbruch oder die Umdeckung eines strohgedeckten Hauses eine "Strohdachprämie". Die ältesten Teile des Kleinbauernhauses dürften aufgrund des Fassadenbilds im östlichen Bereich des Wohntrakts liegen, zu dem sich auch ein kräftiger Schwellbalken erhalten hat. Denkbar ist, dass ursprünglich ein Nutzungsgeschichtlicher Zusammenhang zwischen ihm und der ehemaligen Scheune bestand, die sich heute als umgebauter Wohnteil westseitig anschliesst. Die Erweiterung der Wohnung und der L-förmige Ökonomieteil mit aussenliegendem Tenn wären dann in einer weiteren Bauphase wohl im 18. Jh. (auf jeden Fall vor 1876) entstanden [3].

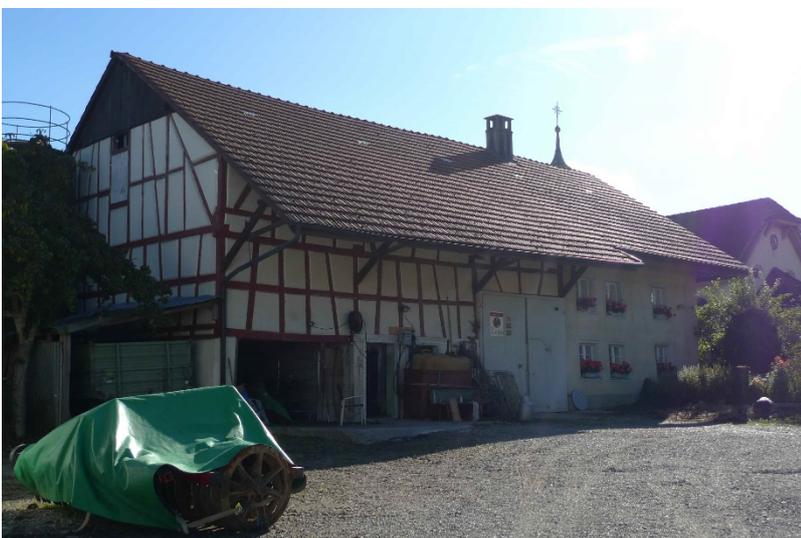
Bäuerlicher Vielzweckbau mit komplexer, nicht abschliessend geklärter Baugeschichte, bestehend aus einer 1797 datierten Scheune und einem vermutlich älteren Wohnteil, der wohl kurz nach den Dorfbränden von 1870 über die ganze Länge ein Pfettenrafendach mit Kniestock und Ziegeleindeckung erhielt. Der in Fachwerk- und Steinbauweise errichtete Wohnteil zeigt im niedrigen Obergaden rauchgeschwärzte Deckenbalken und in der Wand zum Tenn ein altertümlich geformtes Kopfholz. Die Wände der Scheune bewahren unterhalb des Kniestocks noch mehrheitlich Ausfachungen aus Staketen und Lehm. Mit dem zugehörigen Speicher (Bauinventarobjekt FRE907) bildet das Bauernhaus ein ländliches Ensemble, dem in unmittelbarer Nähe zur kantonal geschützten Kapelle (kantonales Denkmalschutzobjekt FRE001) ein hoher Situationswert zukommt.

Ansicht von Nordosten (2019)

Im Falle eines grösseren Umbaus sollten vorgängig bauarchäologische Abklärungen und eine dendrochronologische Altersbestimmung durchgeführt werden.

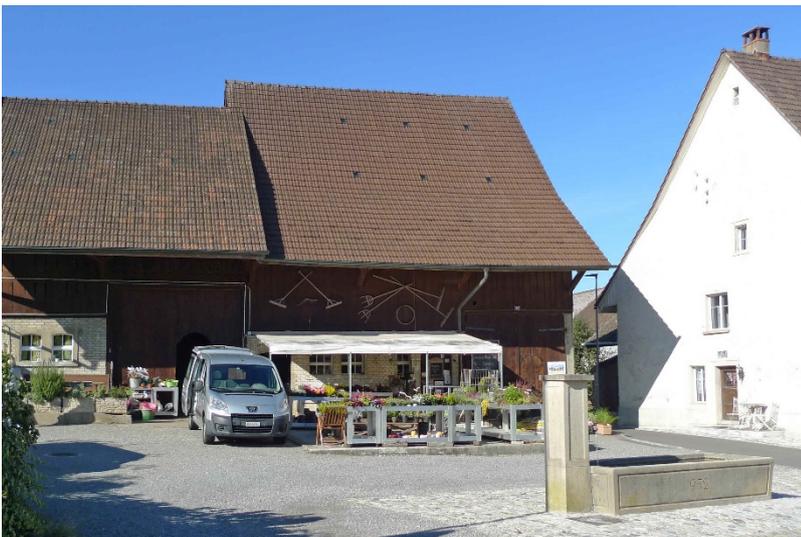
Ansicht von Süden (2019)

In Fachwerkbauweise errichtete Stallscheune unter markantem, steilgiebligem Dach, die sich in der Grundkonstruktion gut erhalten hat. Der um 1800 errichtete Ökonomiebau steht räumlich abgesetzt und in reizvoller Staffelung zum volumetrisch gleichartigen Doppelwohnhaus Dorfstrasse 8, 10 (Bauinventarobjekt FRE905), mit dessen westlichem Wohnteil er bis weit ins 20. Jh. eine Nutzungsgeschichtliche Einheit bildete. Er ist das Pendant zur wohl etwas älteren, ostseitig an das Doppelwohnhaus angebauten Scheune (Bauinventarobjekt FRE906) und somit ein integraler Bestandteil dieses baugeschichtlich und typologisch wertvollen Ensembles. Unmittelbar neben einer platzartigen Erweiterung der Dorfstrasse mit Brunnen gelegen, nimmt die Baugruppe im Ortsbild eine wichtige Stellung ein.

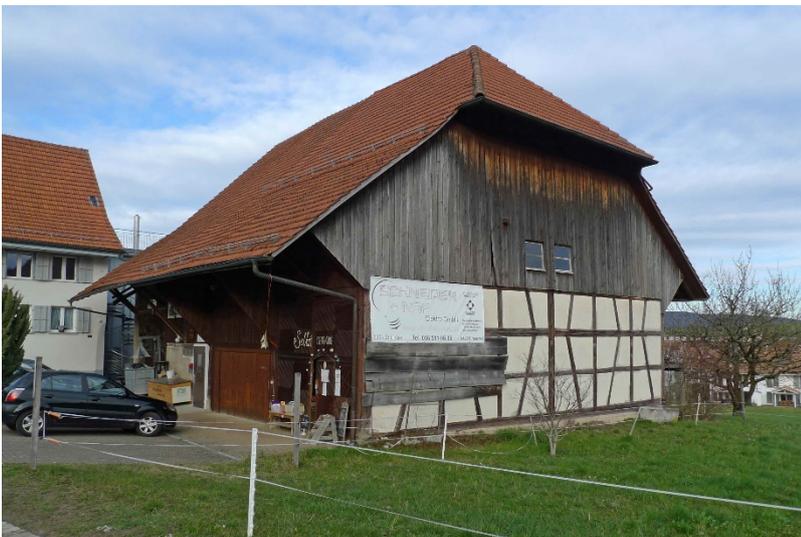
Ansicht von Südwesten (2020)

Stattliche Doppelscheune aus dem 18. Jahrhundert, die mit dem rechtwinklig dazu errichteten Doppelwohnhaus Dorfstrasse 29, 31 zusammen ein Gehöft bildet. Bis weit ins 19. Jahrhundert gab die markante Baugruppe am südlichen Dorfeingang den Auftakt zur Siedlung. Der Ökonomiebau hat sich in der bauzeitlichen Grundkonstruktion weitgehend erhalten. Er beeindruckt durch eine solide Ständerkonstruktion mit Fachwerkfassaden und einem ausladenden Sparrendach auf stehendem Stuhl. Insbesondere die Rückseite bewahrt noch mehrheitlich die ursprünglichen Ausfachungen aus mit Lehm verstrichenen Staketen, ausserdem ehemalige Stalleingänge mit Stichbogen und ein originales holzgenageltes Tenntor. Die der Strasse zugewandte Vorderfront prägen zwei grosse Rechtecktore mit rautenförmig aufgedoppelten Flügeln aus dem 19. Jahrhundert.

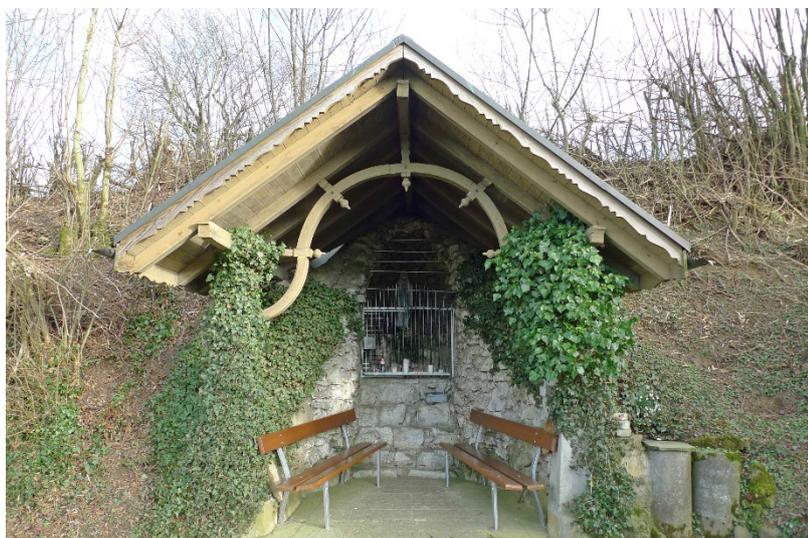
Ansicht von Westen (2020)

Kleine überdachte Grottenanlage von 1897, die am Ende einer Hecke in das nach Nordwesten abfallende Acker- und Wiesland südwestlich des Büelhofs eingebettet ist. Die in freier Nachbildung der Höhle von Massabielle in Lourdes aus Kalk- und Tuffsteinen gefügte Grotte hat die Form einer Nische, in die eine Treppe emporführt. Auf den Stufen sind die Figuren der Maria und der Hl. Bernadette Soubirous sowie Blumenschmuck aufgestellt. Vor der Höhle befindet sich ein kleiner Vorplatz mit zwei Sitzbänken, der beidseitig von etwas weniger hohen, mit Votivtäfelchen behängten Bruchsteinmauern umschlossen wird. Die einfach gestaltete Anlage zeigt im Gegensatz zu vielen späteren, meist grösseren Grotten nicht den Anspruch der vorbildgetreuen Nachbildung, ist jedoch als frühes Zeugnis für die Verehrung der Lourdesmadonna von typologischer und lokalgeschichtlicher Bedeutung.

Die inmitten des Kulturlands südwestlich des Büelhofs befindliche Grotte ist am Ende einer hangparallel verlaufenden Hecke in die Böschung gebaut. Mit dieser Situierung wurde zweifellos eine Annäherung an die Standortverhältnisse der originalen Lourdesgrotte angestrebt, welche sich an einem bewaldeten Abhang befindet [4]. Die kleine Anlage ist fast ganz unter einem bemoosten, mit Biberschwanzziegeln gedeckten Satteldächlein geborgen, das einerseits direkt auf dem Bruchsteinmauerwerk aufliegt, andererseits auf einer als Fluggespärre ausgestalteten bogenförmigen Konstruktion mit gedrechselten Hängesäulen. Dekorativ ausgesägte Trauf- und Ortbretter sowie Wasserspeier mit Zackenrand bilden den stilistisch passenden, einfachen Schmuck. Im vorderen, für die Besucherinnen und Besucher zugänglichen Bereich besteht die Anlage aus einem beidseitig von Bruchsteinmauern umfassten Vorplatz, der die Grundfläche einer kleinen polygonalen Apsis hat. Vor die mit wenigen Votivtäfelchen behängten Mauern ist auf beiden Seiten eine Sitzbank gestellt. Die Rückwand dieser "Apsis" öffnet sich auf eine schmale höhlenartige Nische, in die eine Treppe emporführt. Alles ist aus Kalkbruchsteinen gefügt, in der eigentlichen Grotte finden sich auch einzelne Tuffsteine. Das typologisch zur Andachtsstätte gehörende Gitter ist rein zweckmässig und mit einer Leiste für das Abbrennen von Kerzen gestaltet. Hinter der Abschrankung sind Blumenschmuck und die farblich gefassten Figuren der Maria und, in kleinerem Massstab, jene der knienden Hl. Bernadette Soubirous aufgestellt.

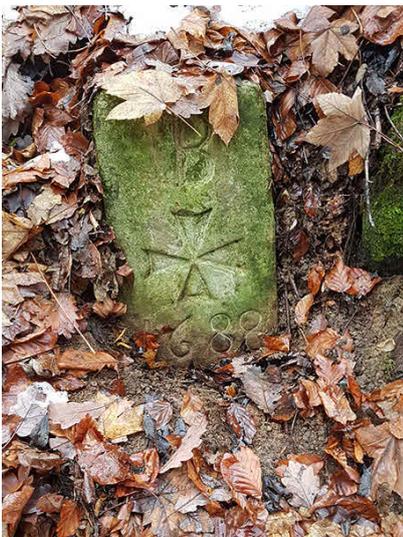
Ansicht der Seite gegen Freienwil (2020)

1688 in der Bränni gesetzter Grenzstein, der die Zehntrechte zwischen der Deutschordenskommande Beuggen (Seite gegen Freienwil) und dem Benediktinerkloster St. Blasien (Seite gegen Obersiggenthal bzw. Kirchdorf) nach Zwiſtigkeiten neu festlegte [1]. Die Pfarrei Lengnau, zu der auch Freienwil gehörte, war 1269 zusammen mit der Herrschaft der Freien von Regensberg an den Ritterorden übergegangen, während sich die Grundrechte in Kirchdorf, Gemeinde Obersiggenthal, seit 1150 in Besitz des Klosters St. Blasien befanden [2]. Der hochrechteckige Stein steht am Rand des Waldweges, mit der Rückseite zur Böschung gekehrt, so dass nur die Seite gegen Freienwil sichtbar ist. Darauf sind unter einem grossen "B" für Beuggen ein Tatzenkreuz als Ordenszeichen und die Jahrzahl "1688" eingemeisselt.

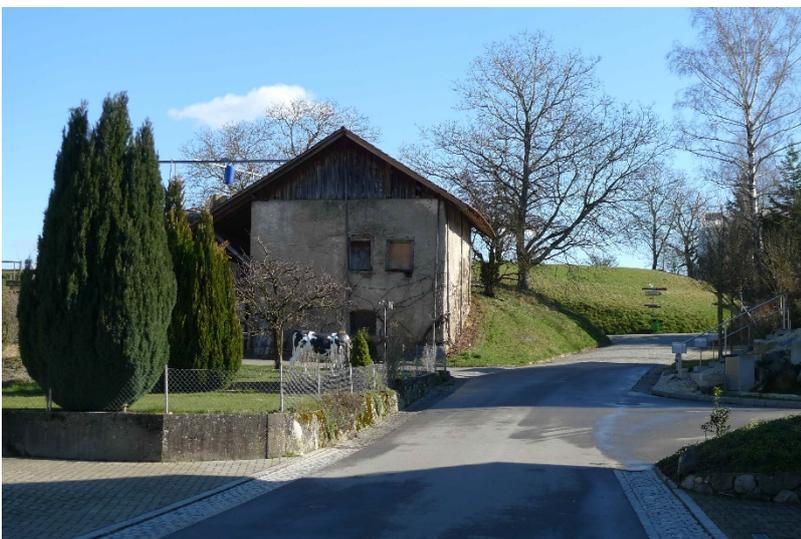
Vermutlich aus dem 17. oder frühen 18. Jahrhundert stammendes Mauergerüst, für das sich die Bezeichnung "Schlössli" überliefert hat. Als mutmasslichem Wohnsitz der damaligen lokalen Oberschicht kommen dem Steinbau am Weg zur einstigen dorfeigenen Richtstatt "Galgepünt" trotz grosser baulicher Veränderung hohe lokalgeschichtliche Bedeutung und ein gewisser Situationswert zu. Das 1916 zu einem Stall mit Remise umgewandelte Wohnhaus büsste beim Ersatz der Dachkonstruktion den für die Bauzeit charakteristischen steilen Giebel ein. In den verbliebenen Umfassungsmauern haben sich verschiedene ältere Fensteröffnungen erhalten, wovon zwei nachgotisch geprägte Sandsteingewände mit Zierfasen aufweisen.

Ansicht von Westen (2020)

Das knapp acht auf neun Meter messende Mauergeviert ist aus Findlingen, Feld- und Bruchsteinen gefügt und verputzt. An späteren Flickstellen sind auch Ziegelfragmente vermauert. Der talseitig freistehende Kellersockel ist mit kleinen vertikalen Lüftungsschlitzen versehen, die ursprünglich wohl die einzige Licht- und Luftquelle bildeten; das westseitige Stichbogenfenster stammt aus der Zeit nach 1916 (vgl. Bilddokumentation). Um nachträgliche Maueröffnungen handelt es sich auch bei den zwei Stalleingängen auf der Nordseite, wobei der östliche gemäss Bildquelle anstelle eines eingetieften rundbogigen Kellereingangs angelegt ist. Vergleichsweise grosszügig belichtet ist das darüber liegende ehemalige Wohngeschoss. Erhalten haben sich hier insgesamt drei holzgefasste Rechtecklichter aus dem 18.

Der Bau weist im Mauerwerk mehrere grössere Risse auf und bedarf zur Sicherung der Schutzfähigkeit zeitnah grundlegender baulicher Massnahmen.
